古い消火器は危険です！

古くなり腐食が進んだ消火器を操作したことにより、消火器が破裂し、けがをする事故が発生しています。変形や損傷、サビがあるような老朽化した消火器にはむやみに触らず、消火器メーカー又は消火器販売店の専門業者にご相談ください。

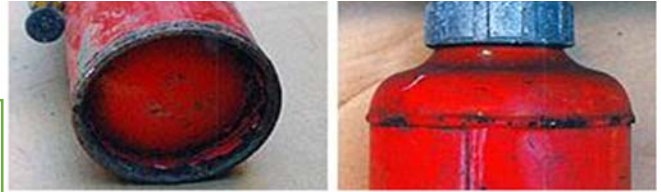
黒く変色している消火器

- 容器にサビや腐食、変形はないですか。
- 部品の脱落、破損、キャップにゆるみはないですか。
- 風雨にさらされていたり、湿潤な場所に設置していませんか。
- 消火器の使用期限は過ぎていませんか。（業務用：概ね10年、住宅用：概ね5年）
- 古い消火器を押入れ等にしまいこんだり、放置していませんか
